**CONCEPTO TÉCNICO  
DE SISTEMAS DE IDENTIFICACIÓN**

| <b>Placa:</b> | LHY611 | <b>Centro de Servicio:</b> | Cia Ibagué - S.Q<br>INVERSIONES |

| DESCRIPCION | DATOS | DESCRIPCION | DATOS |
|---|---|---|---|
| <b>MARCA</b> | TOYOTA | <b>NOMBRE</b> | JEFERR CAÑON |

CERTIFICADO 1015705

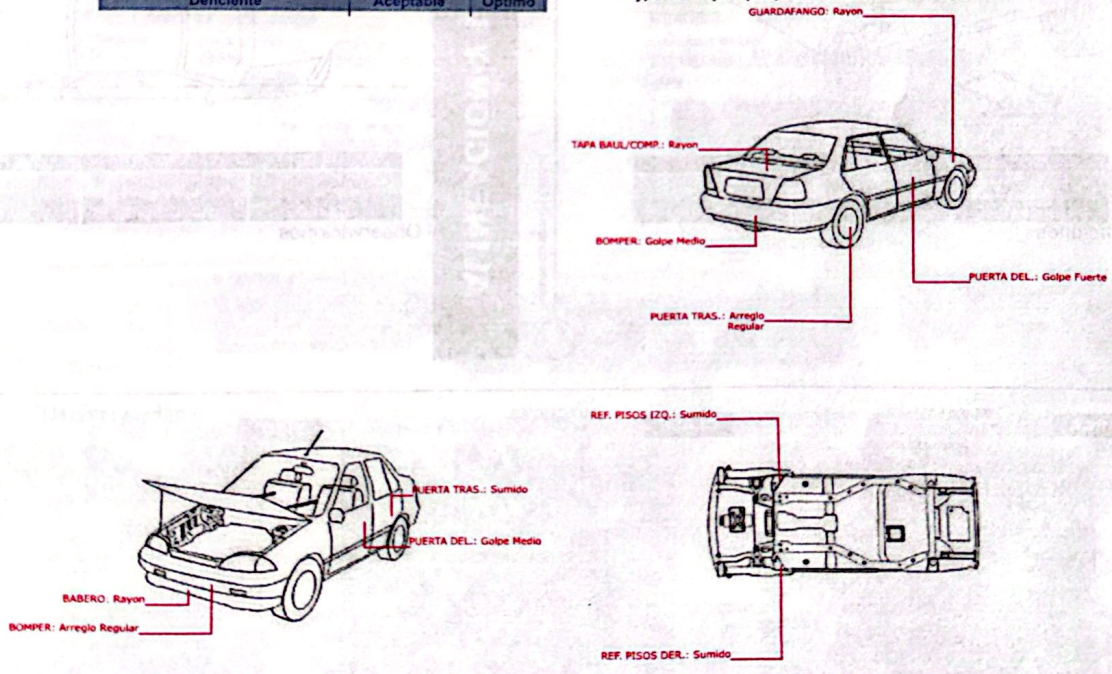
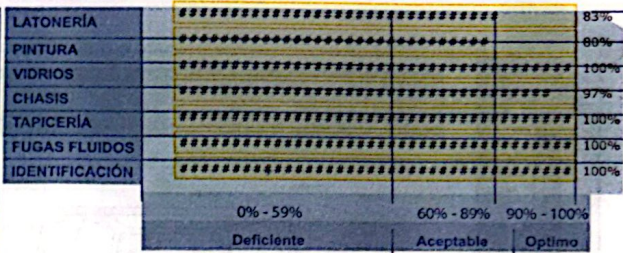
ESTADO GENERAL

NO SE REALIZAN PRUEBAS MECANICAS DE MOTOR NI DE CAJA DE CAMBIOS. TAPICERÍA TECHO MANCHADA Y CON DESGASTE. GOLPES MEDIOS. BOMPER DELANTERO RAYADO FUERTE. BOMPER TRASERO GOLPE MEDIO. VALIDAR MANTENIMIENTOS ESTIPULADOS POR EL FABRICANTE EN COMPONENTES MECANICOS DE DESGASTE DE SUSPENSION DIRECCION FRENOS. ASEGURABILIDAD SUJETA POLITICAS DE COMPANIA. RAYONES Y SUMIDOS LEVES., DE ACUERDO A NUESTRO ANALISIS REALIZADO NO SE HALLARON INCONSISTENCIAS EN NUESTRAS BASES DE DATOS. SISTEMAS DE IDENTIFICACION ORIGINALES A LA FECHA DE LA INSPECCION, VEHICULO NO PASA PISTA POR LO TANTO DATOS NO SE VEN REFLEJADOS EN EL INFORME, PINTURA DE DIFERENTE TONALIDAD, PINTURA PRESENTA IMPUREZAS, PINTURA CON ACABADO PIEL NARANJA, PINTURA PRESENTA GOLPES DE PIEDRAS, SE SUGIERE SOLICITAR EL CERTIFICADO DE TRADICION PARA DESCARTAR, MULTAS, EMBARGOS Y OTROS, NO SE REALIZAN PRUEBAS A LA CAJA DE CAMBIOS AUTOMATICA O TRIPTRONICA, SE SUGIERE REALIZAR SU VERIFICACION EN TALLERES ESPECIALIZADOS, PARA EFECTOS DE ASEGURABILIDAD Y/O COMERCIALIZACION SE SUPLEN CONFIRMAR DOCUMENTOS HISTORIAL COMPLETO ANTE ENTIDADES DE CONTROL CORRESPONDIENTES, VALOR CLIENTE CORRESPONDE A HORAS DE TRABAJO DE LOS ESPECIALISTAS DE COLSERAUTO MENOS DEMERITO, VALOR COLSERAUTO CORRESPONDE A VALOR FASECOLDA MENOS DEMERITO,
